Evaluación básica de la vulnerabilidad estructural y daño

DISEÑO SISMORRESISTENTE

Evaluación de la Seguridad Estructural post-sismo

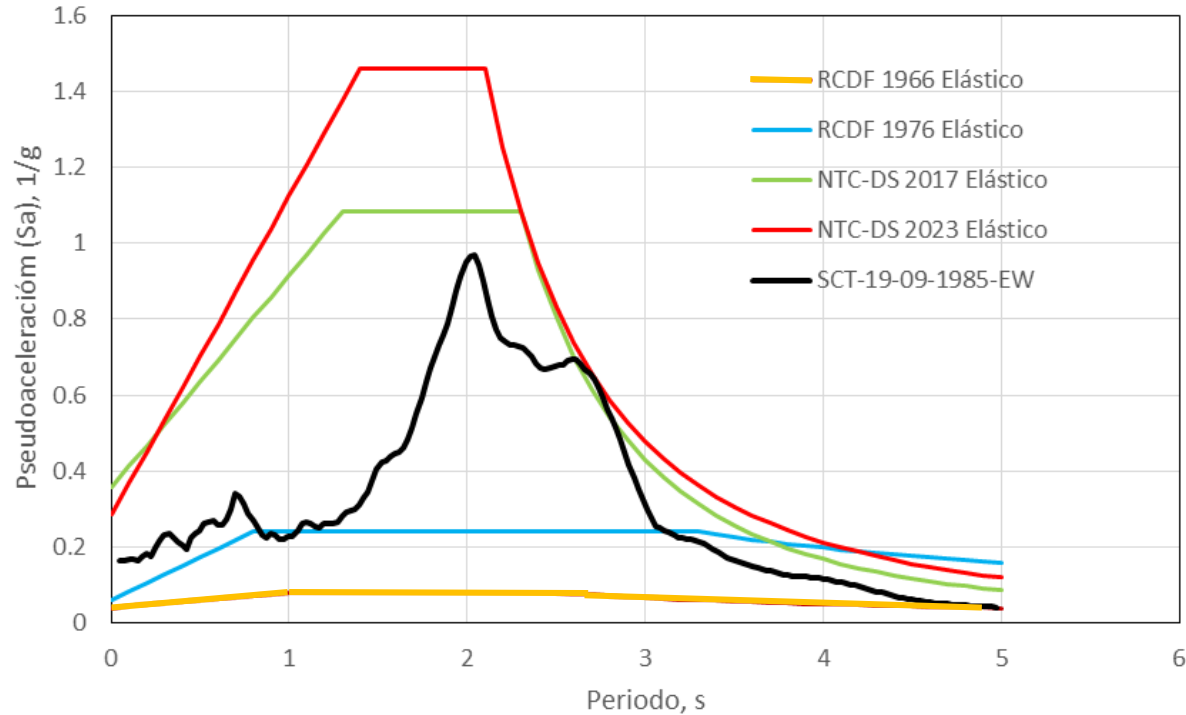
Evolución de la demanda sísmica en la Ciudad de México.

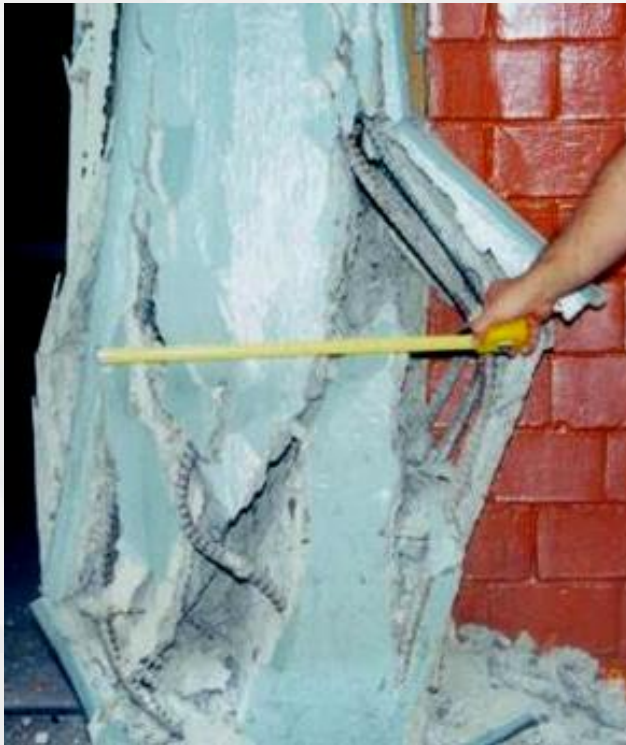
Compresión

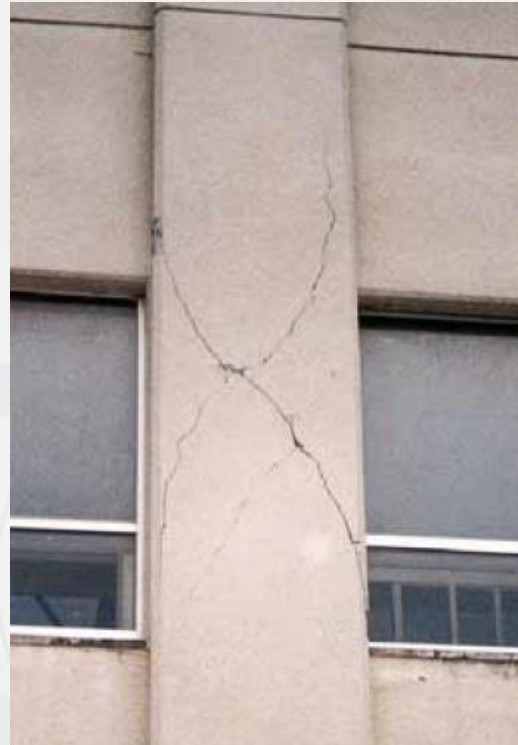
Cortante

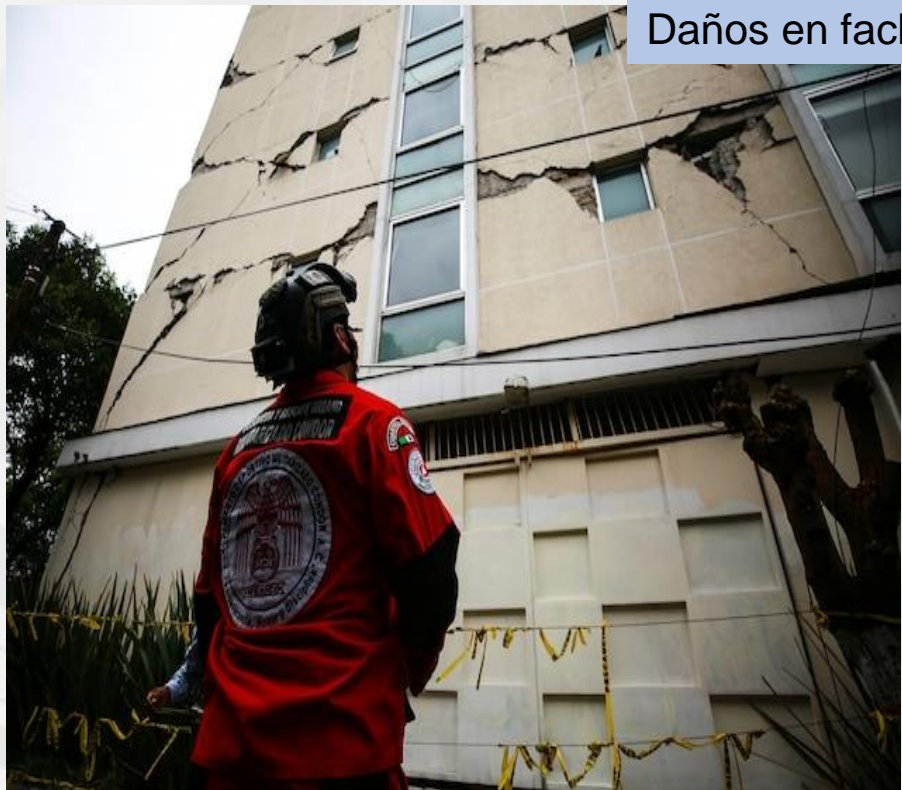
Daños en fachada

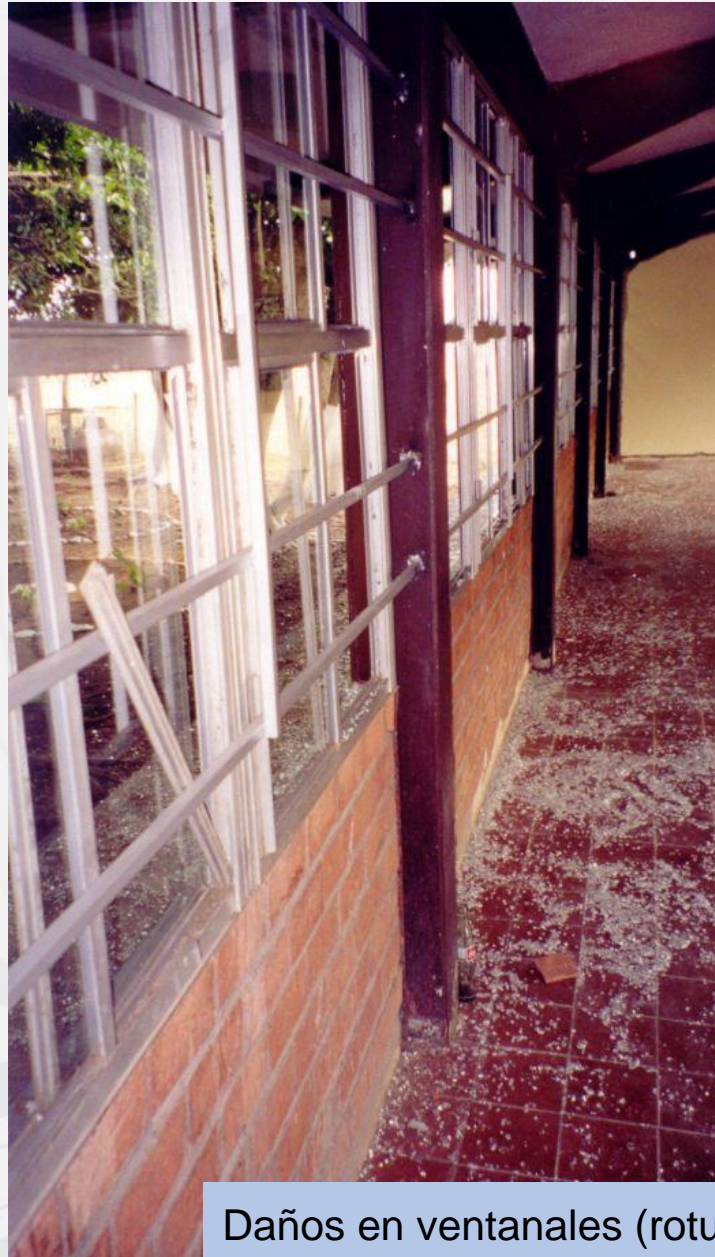
Daños en ventanales (rotura de vidrio)

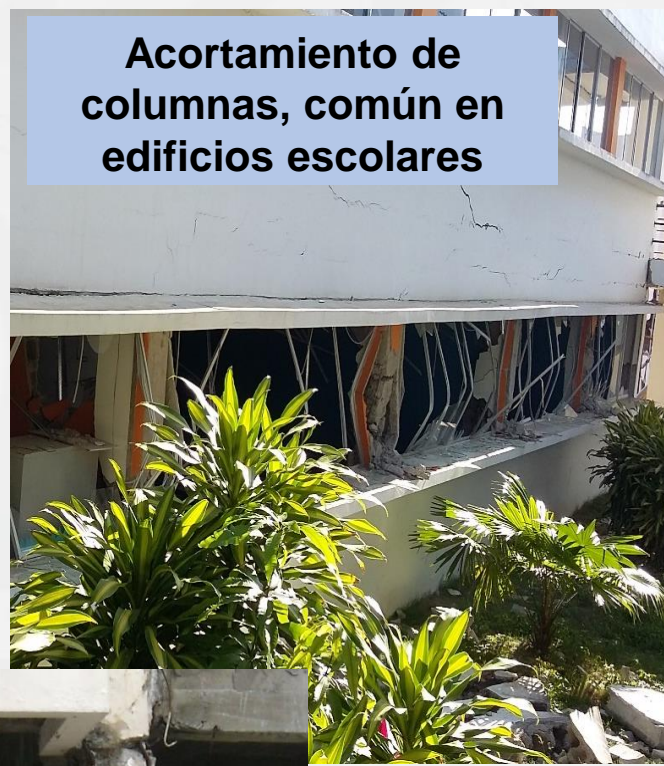
Acortamiento de columnas, común en edificios escolares

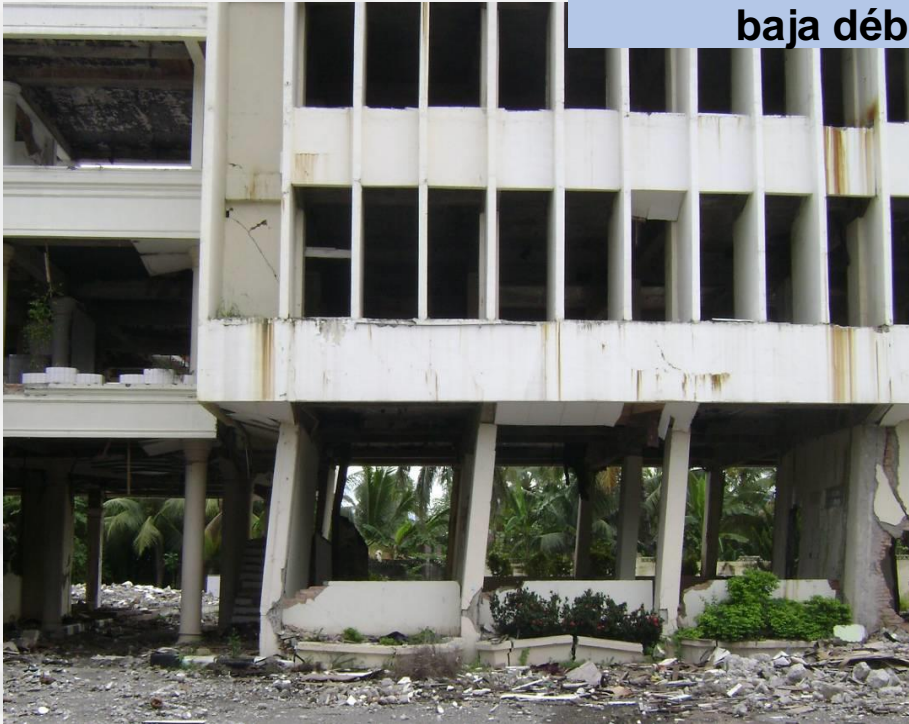
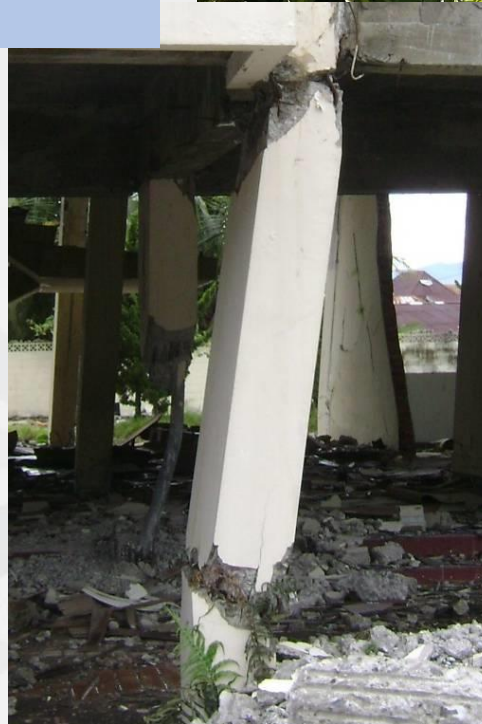
Daño por flexocompresión-cortante

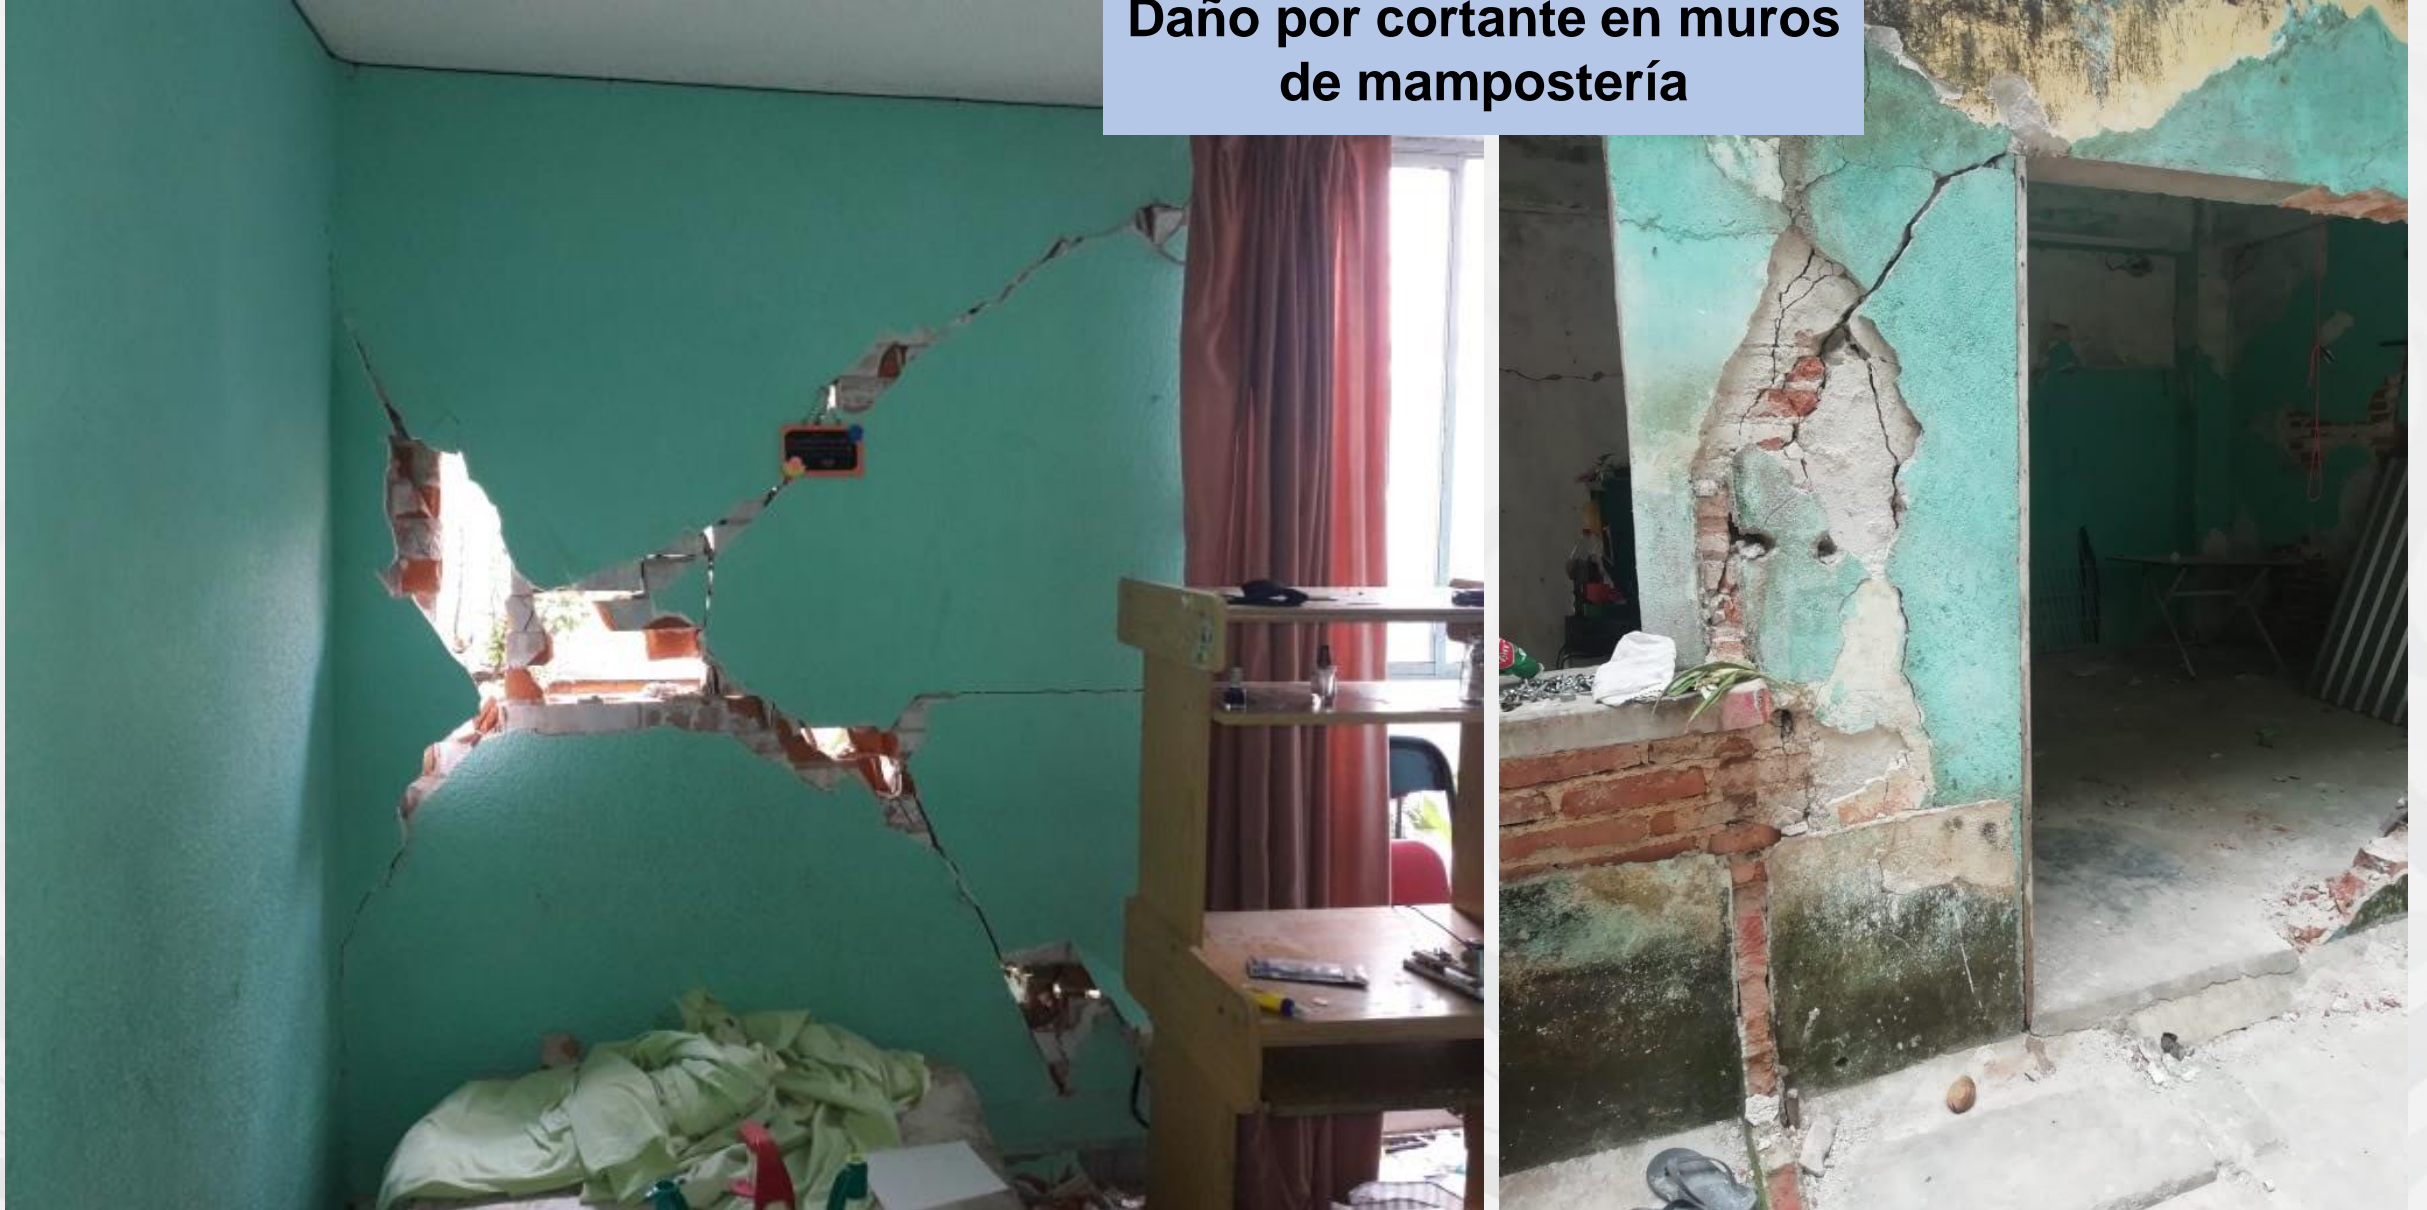
Daño por cortante en muros de mampostería

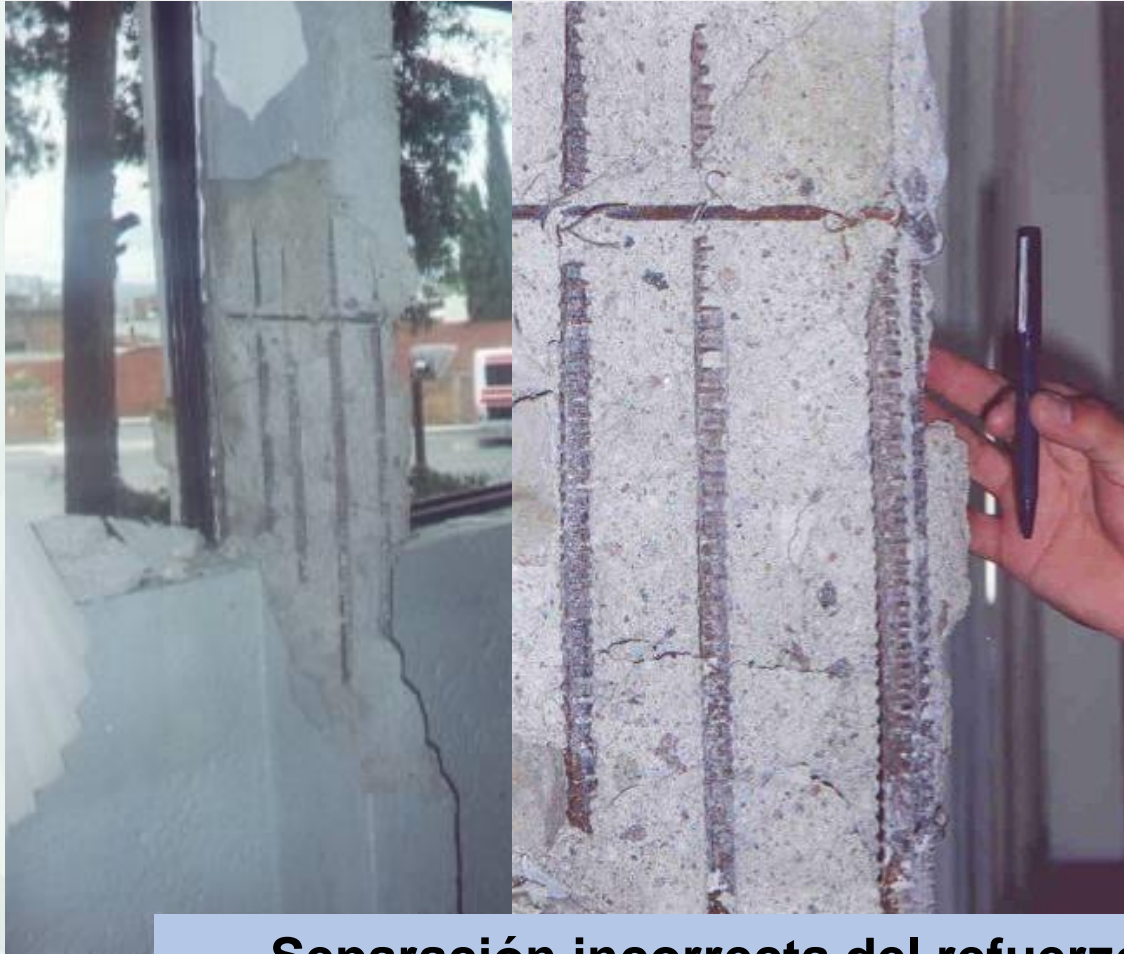
Separación incorrecta del refuerzo transversal

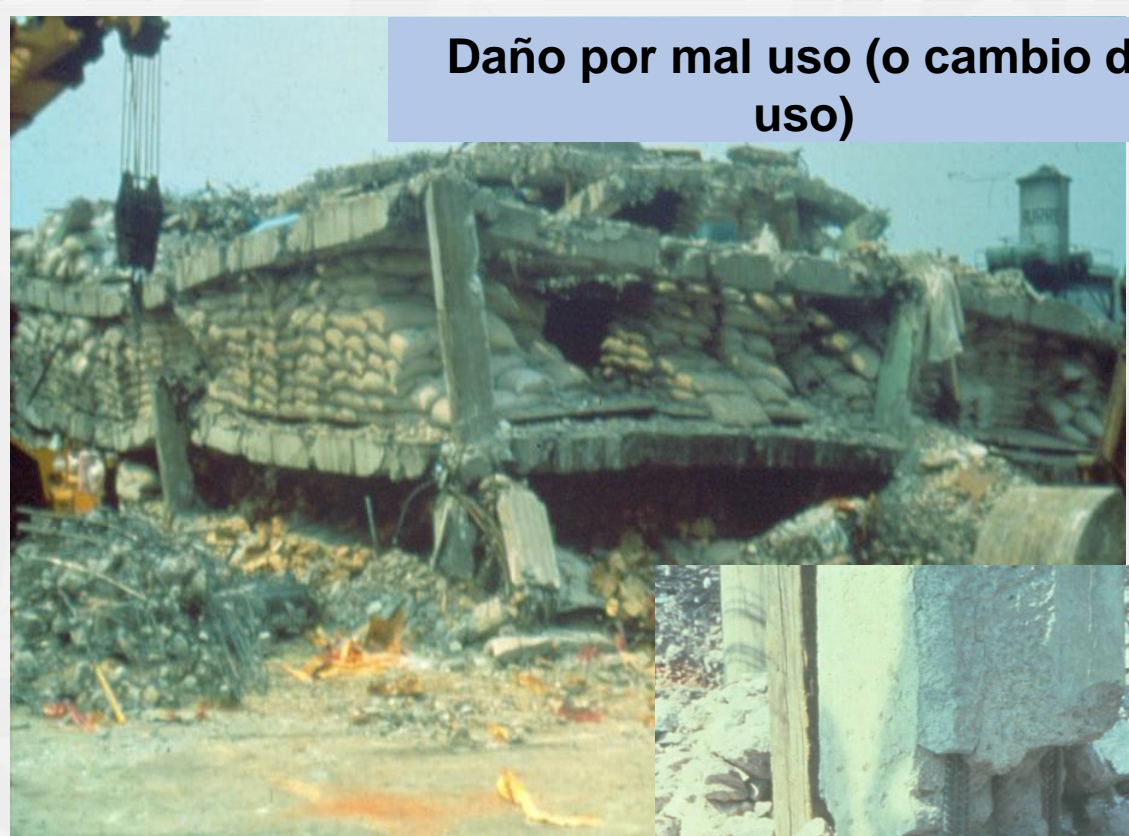
Daño por mal uso (o cambio de uso)

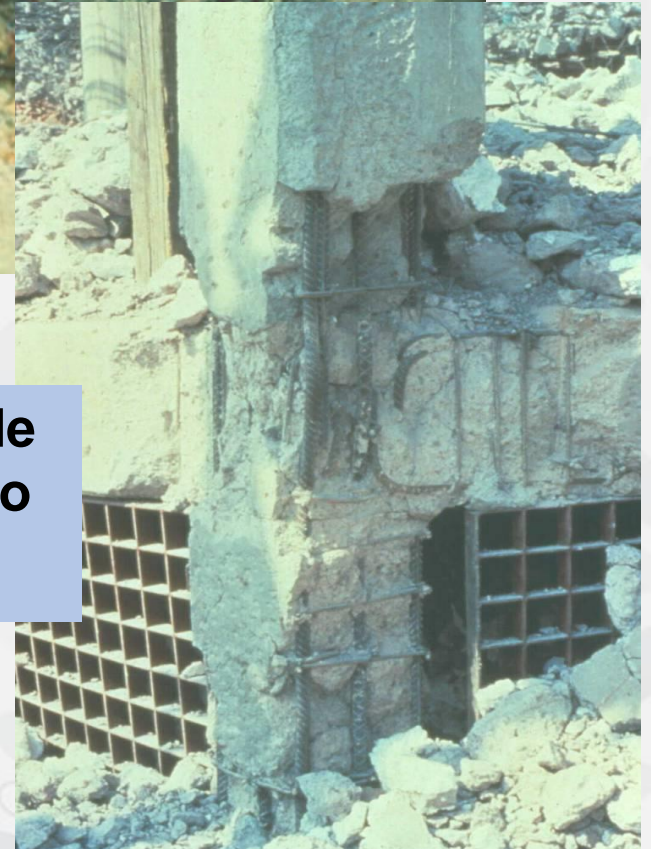
Problemas de mal detallado en la unión

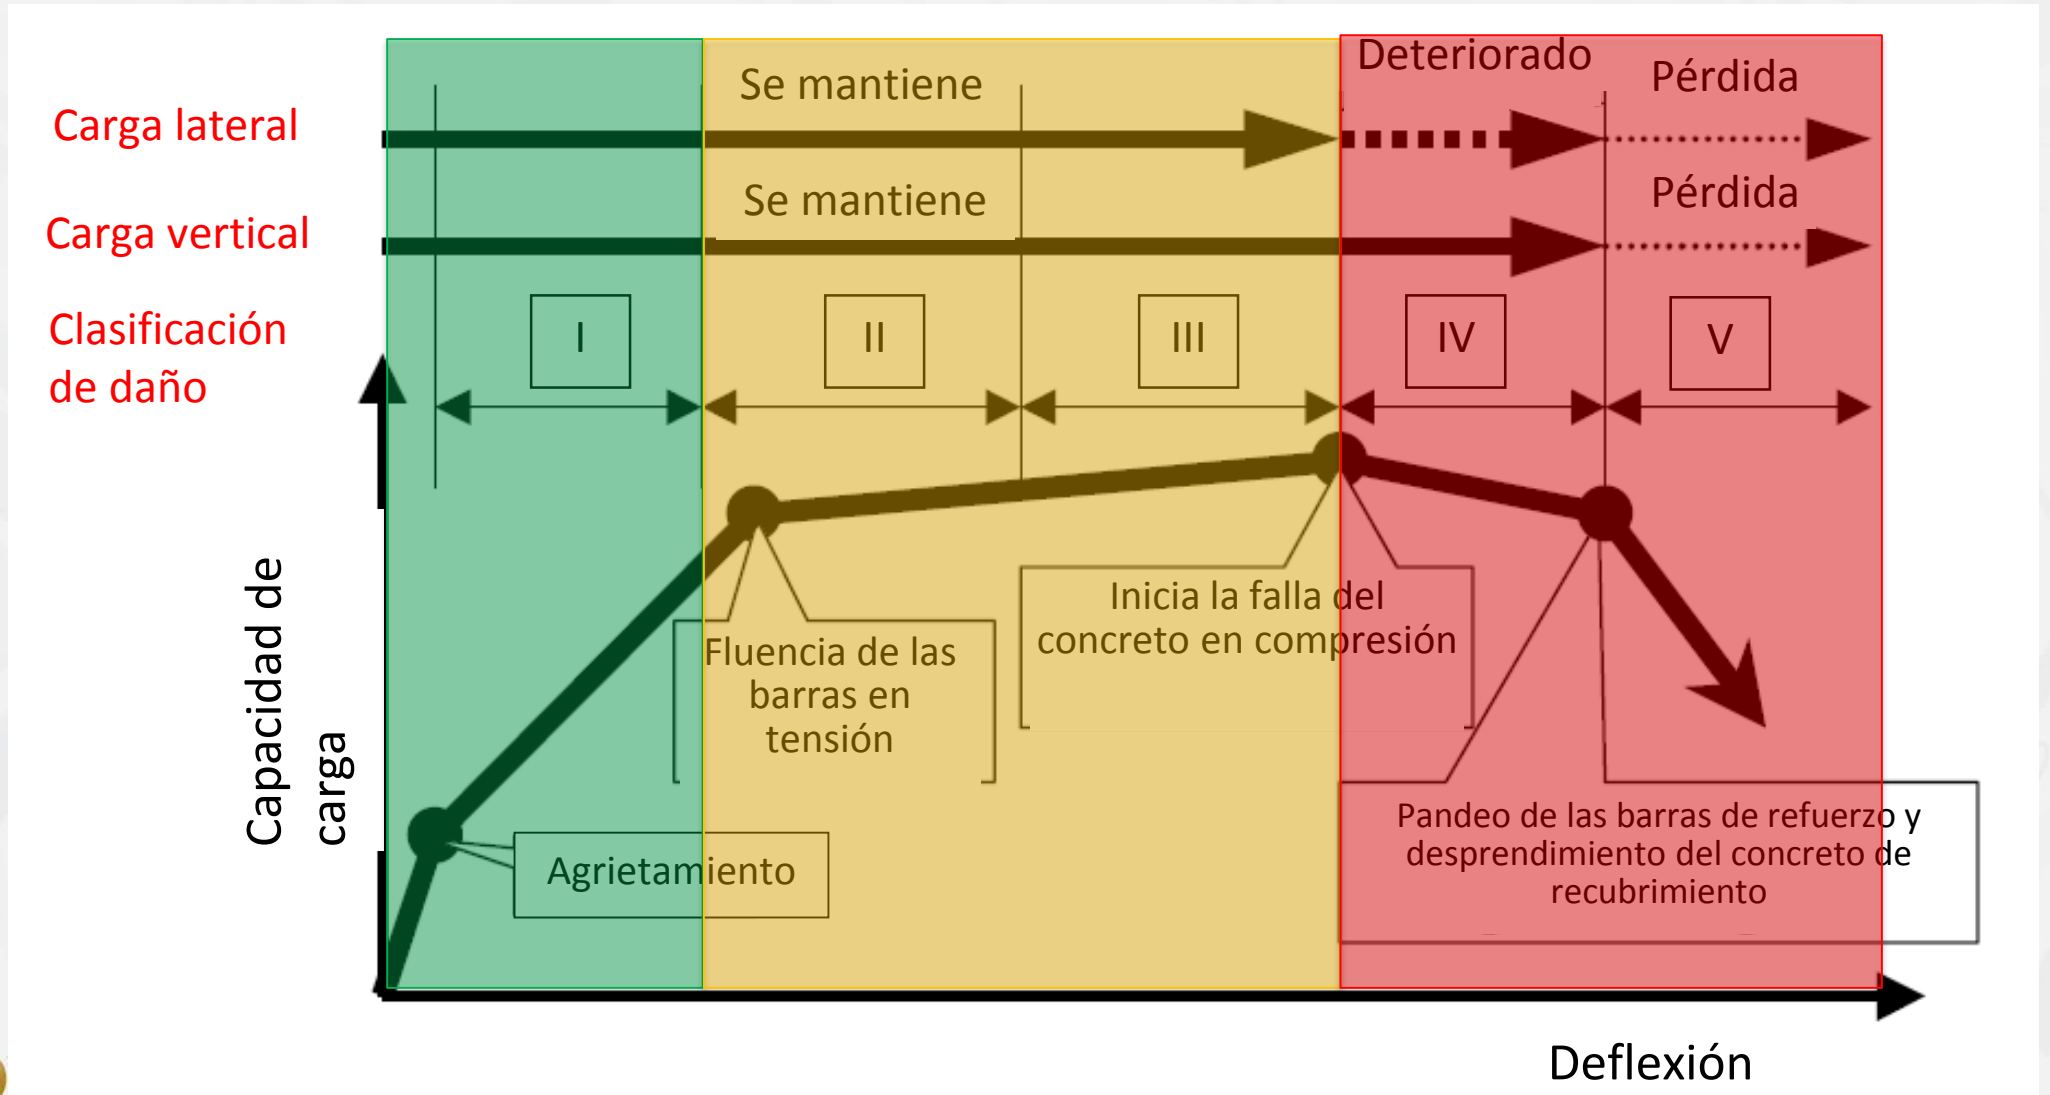
Relación entre el nivel de daño y la capacidad sísmica residual

a) Elementos de comportamiento dúctil (agrietamiento de flexión)

Clasificación del daño	Daño observable en elementos estructurales
I	Algunos agrietamientos se observan. Ancho de grieta menor de 0.5 mm
II	Se observan grietas con ancho entre 0.5 y 1.0 mm
III	Se observa agrietamiento severo con anchos de 1.0 a 5.0 mm. Se observa algún desprendimiento del concreto
IV	Se observa mucho agrietamiento severo. El ancho de grieta es mayor de 5.0 mm. Las barras de refuerzo se encuentran expuestas producto del desprendimiento del concreto de recubrimiento
V	Pandeo del refuerzo, aplastamiento del concreto y deformación vertical en columnas y/o muros estructurales. Exposición de acero de refuerzo por demanda de flexión y/o fractura de algunas de las barras

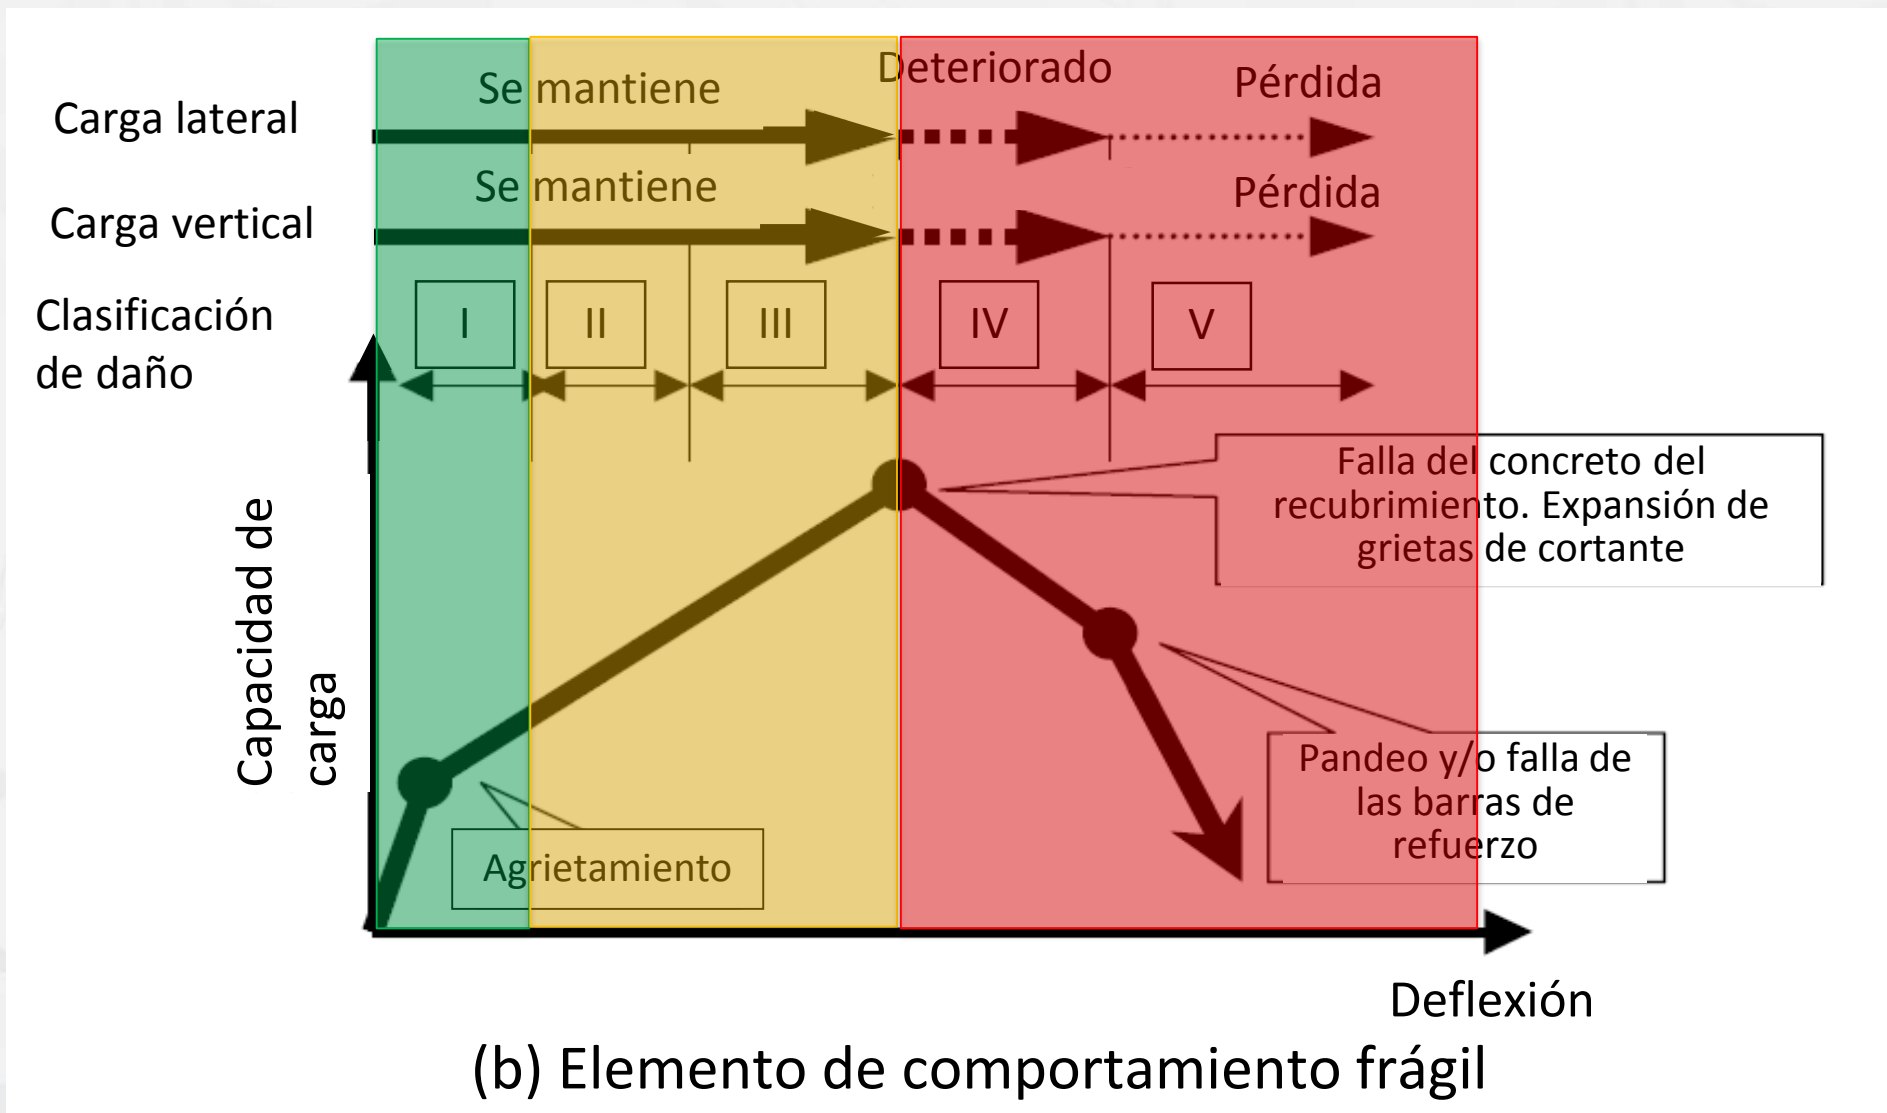
b) Elementos de comportamiento frágil (agrietamiento diagonal)

Clasificación del daño	Daño observable en elementos estructurales
I	Algunos agrietamientos se observan. Ancho de grieta menor de 0.2 mm
II	Se observan grietas con ancho entre 0.2 y 1.0 mm
III	Se observa agrietamiento severo con anchos de 1.0 a 2.0 mm. Se observa algún desprendimiento del concreto
IV	Se observa mucho agrietamiento severo. El ancho de grieta es mayor de 2.0 mm. Las barras de refuerzo se encuentran expuestas producto del desprendimiento del concreto de recubrimiento
V	Pandeo del refuerzo, aplastamiento del concreto y deformación vertical en columnas y/o muros estructurales. Exposición de acero de refuerzo por demanda de cortante y flexión

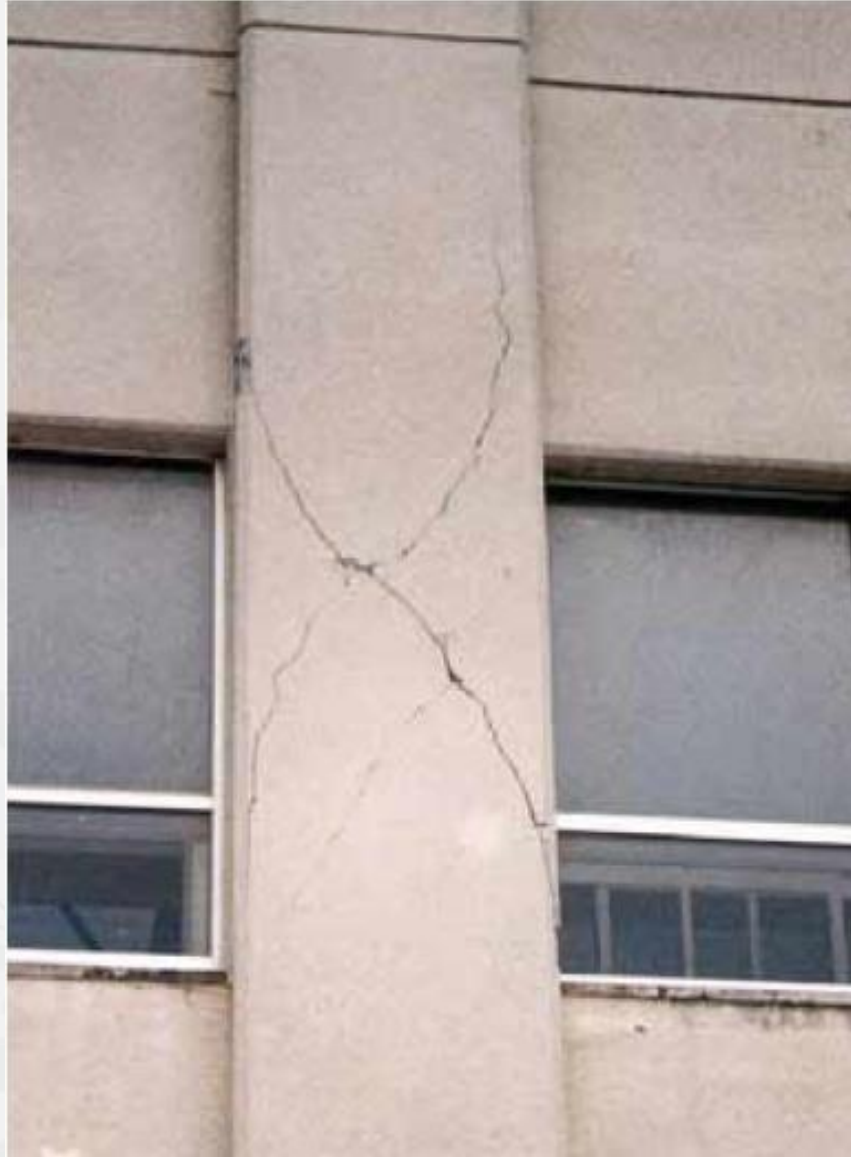
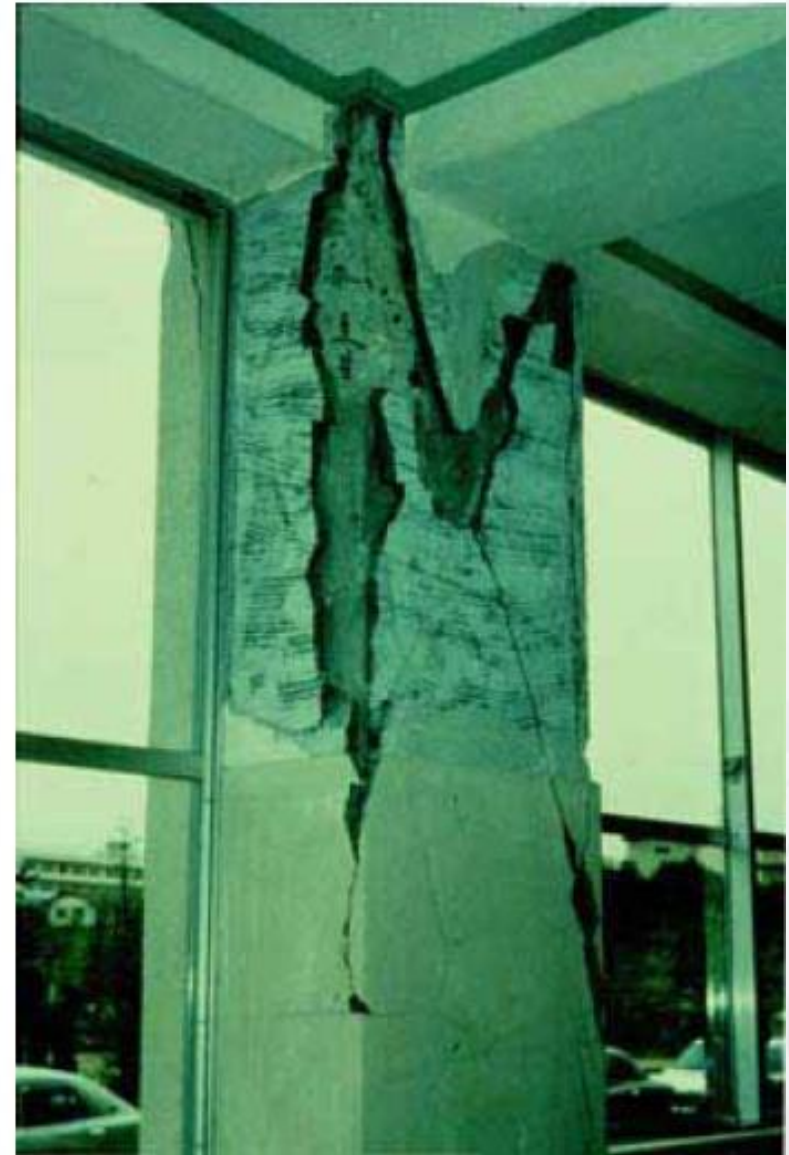
Clasificación de daño para elementos de concreto reforzado Nivel III

Se observa agrietamiento severo con anchos de 1.0 a 2.0 mm. Se observa algún desprendimiento del concreto y leve exposición de barras

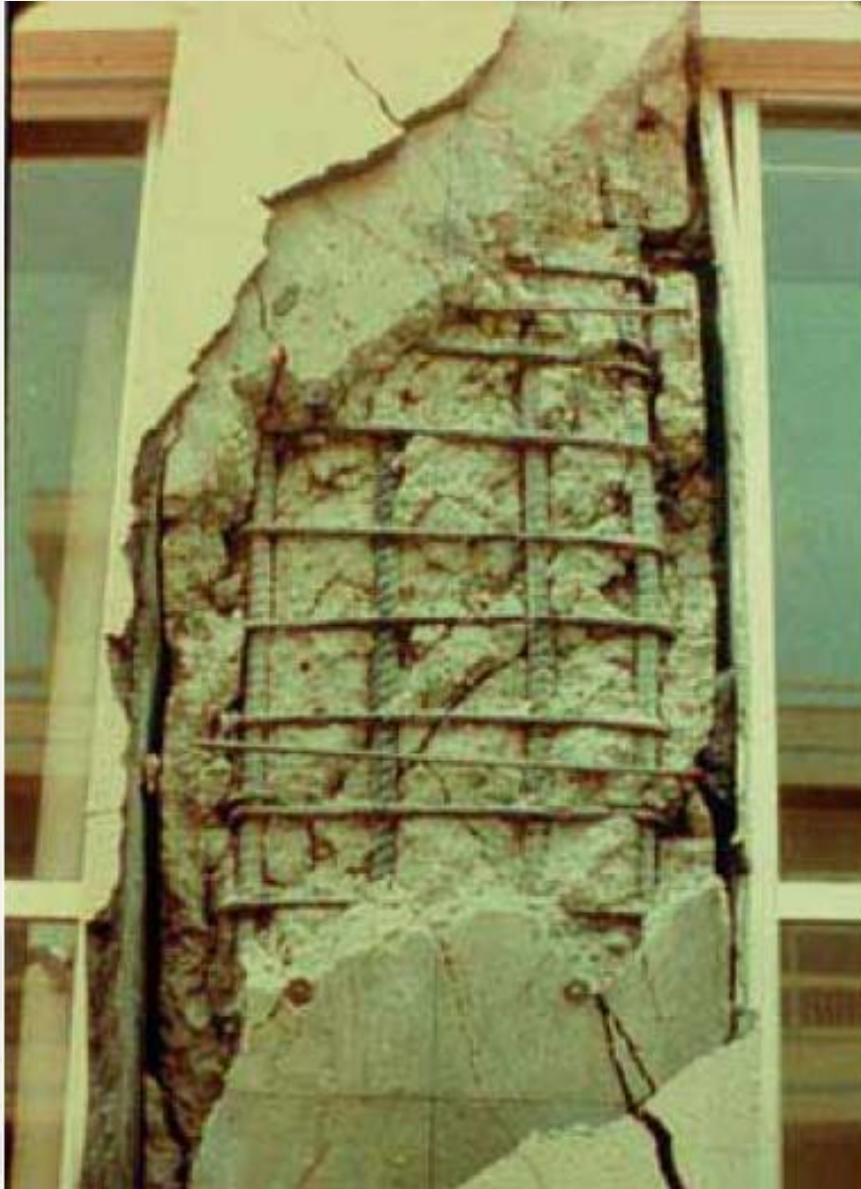
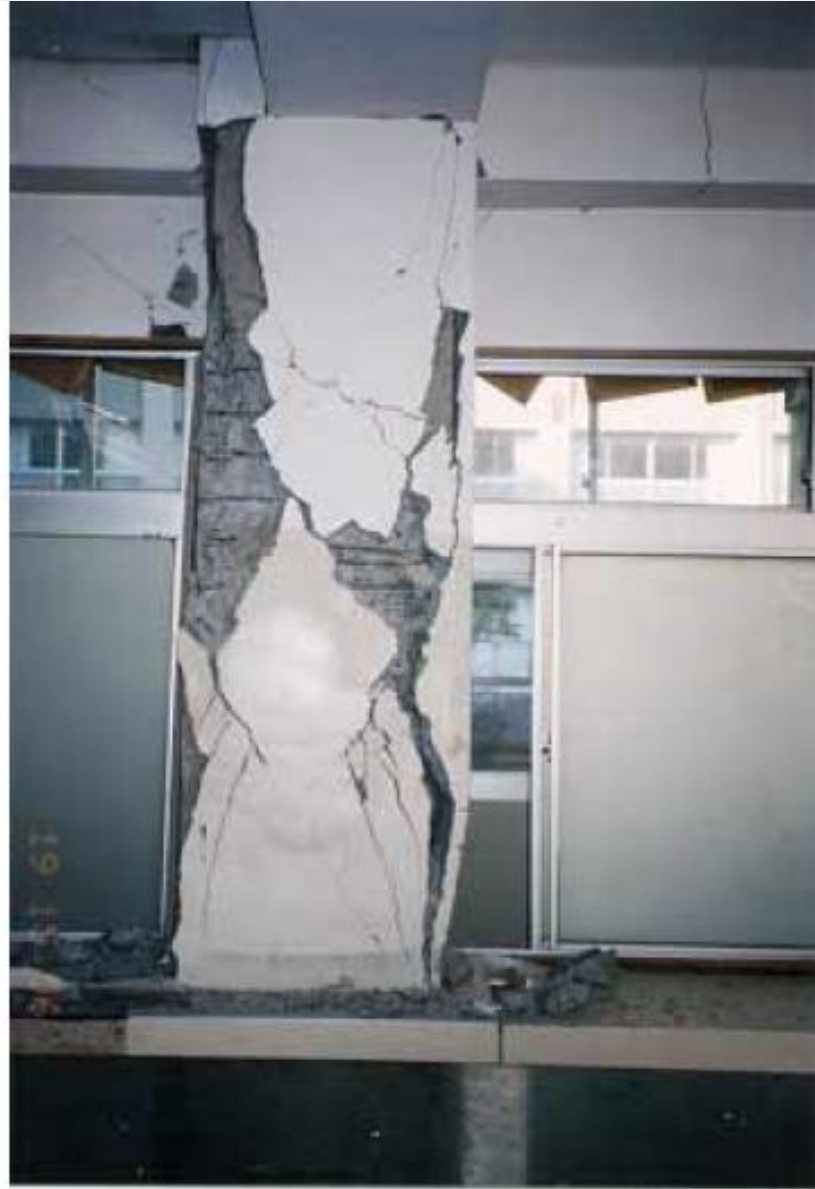
Clasificación de daño para elementos de concreto reforzado Nivel IV

Se observan mucho agrietamiento severo. El ancho de grieta es mayor de 2.0 mm. Las barras de refuerzo se encuentran expuestas producto del desprendimiento del concreto de recubrimiento

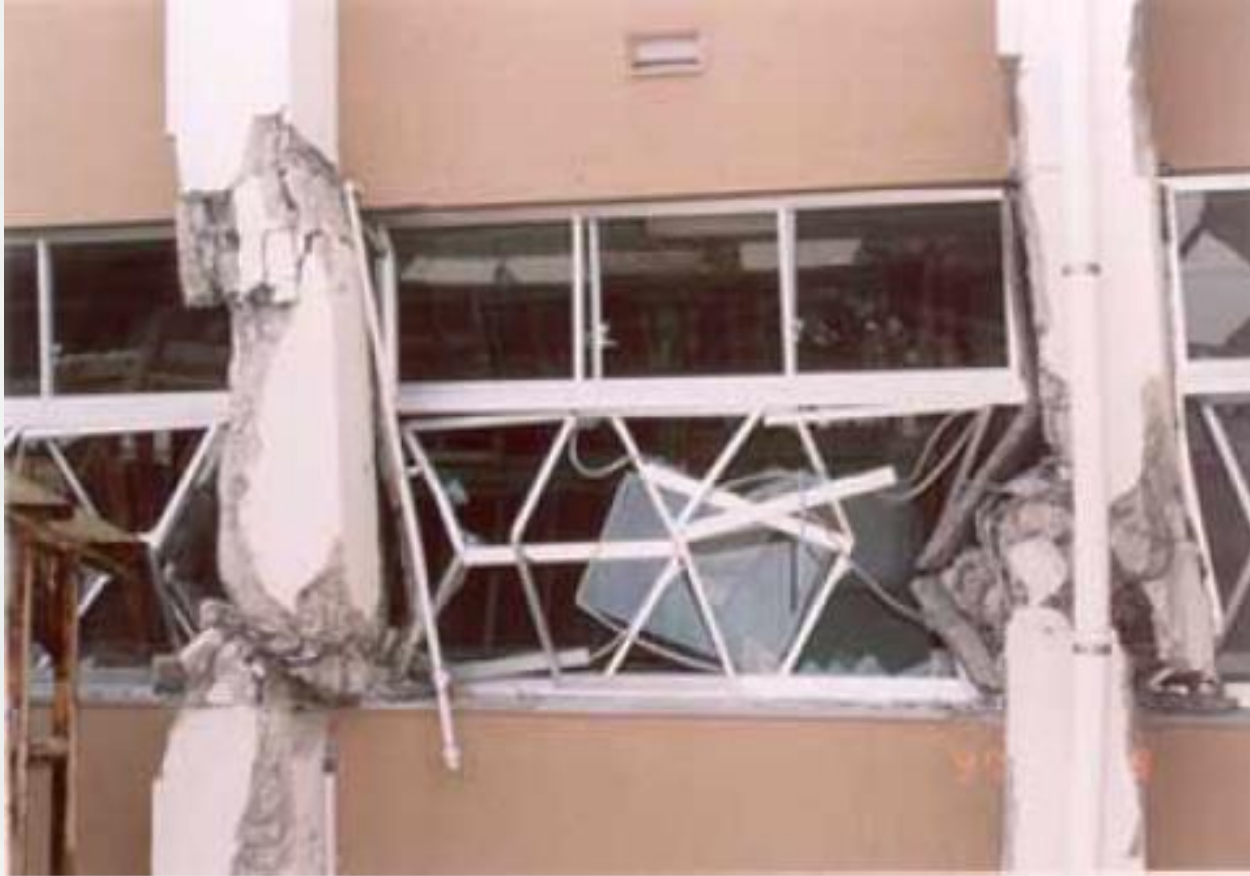
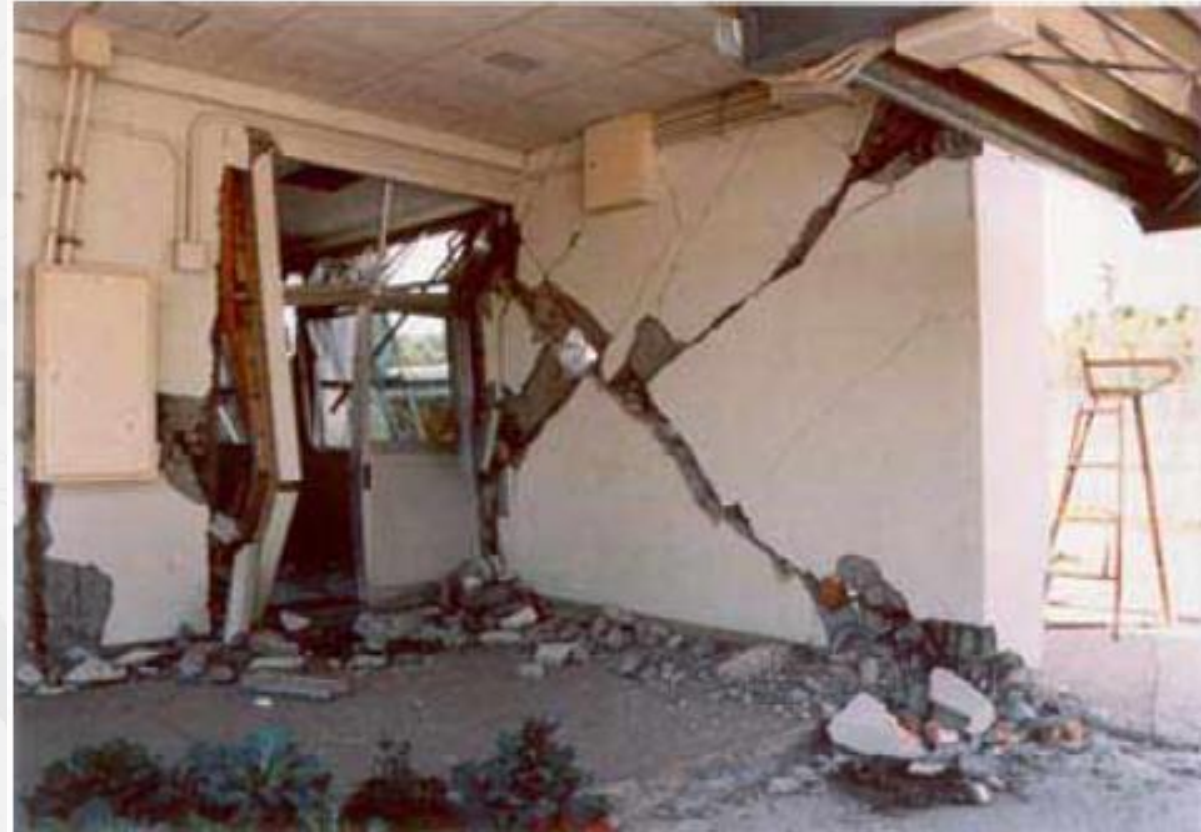
Clasificación de daño para elementos de concreto reforzado Nivel V

Pandeo del refuerzo, aplastamiento del concreto y deformación vertical en columnas y/o muros estructurales. Exposición del acero de refuerzo por demanda de flexión y/o fractura de algunas de las barras
