Evaluación básica de la vulnerabilidad estructural y daño

DISEÑO SISMORRESISTENTE

Evaluación de la Seguridad Estructural post-sismo

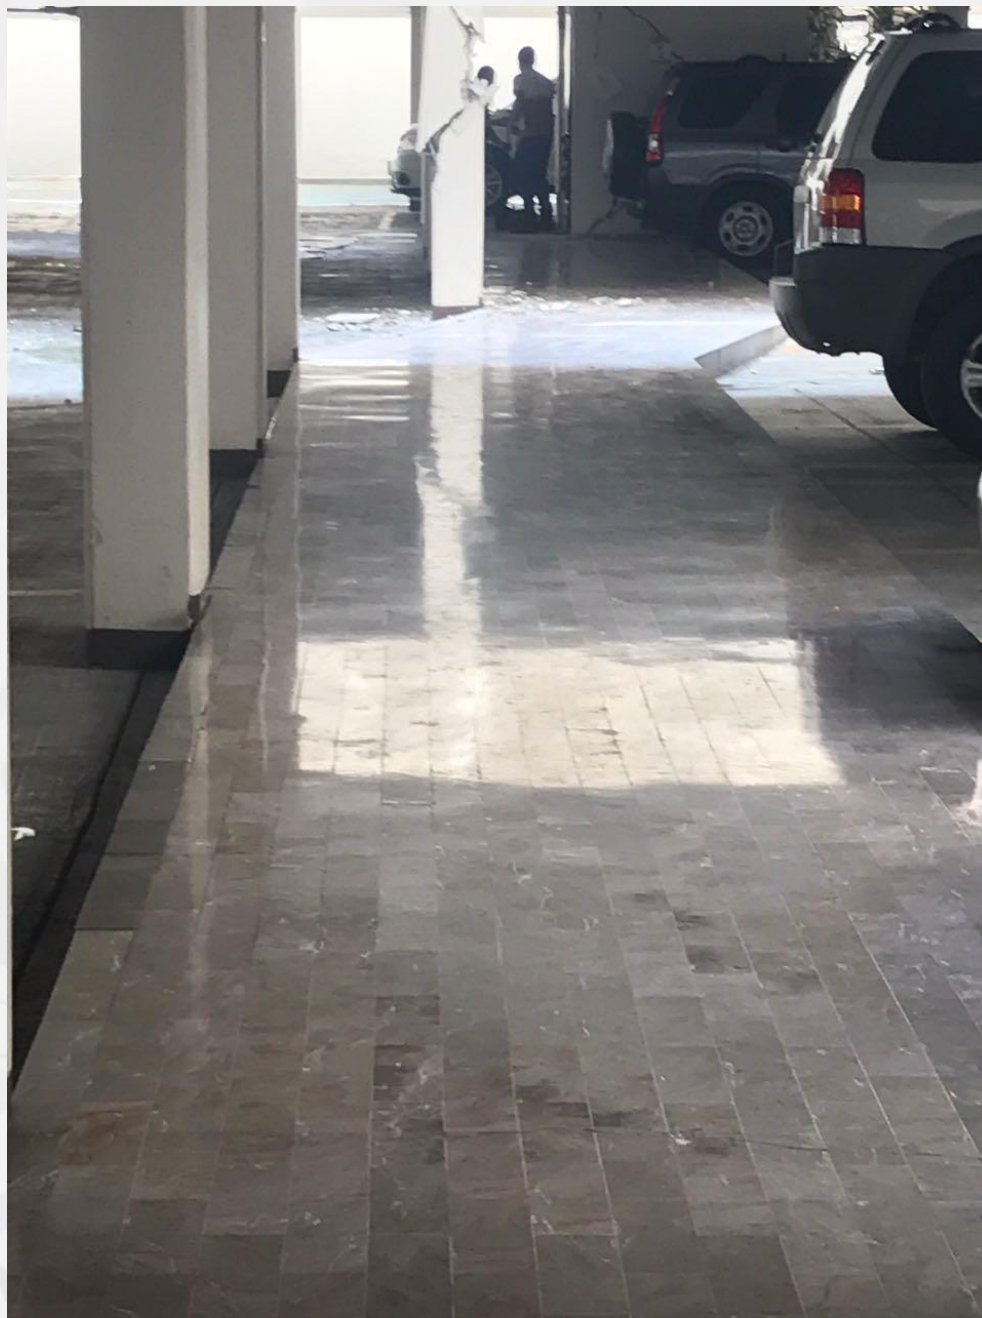
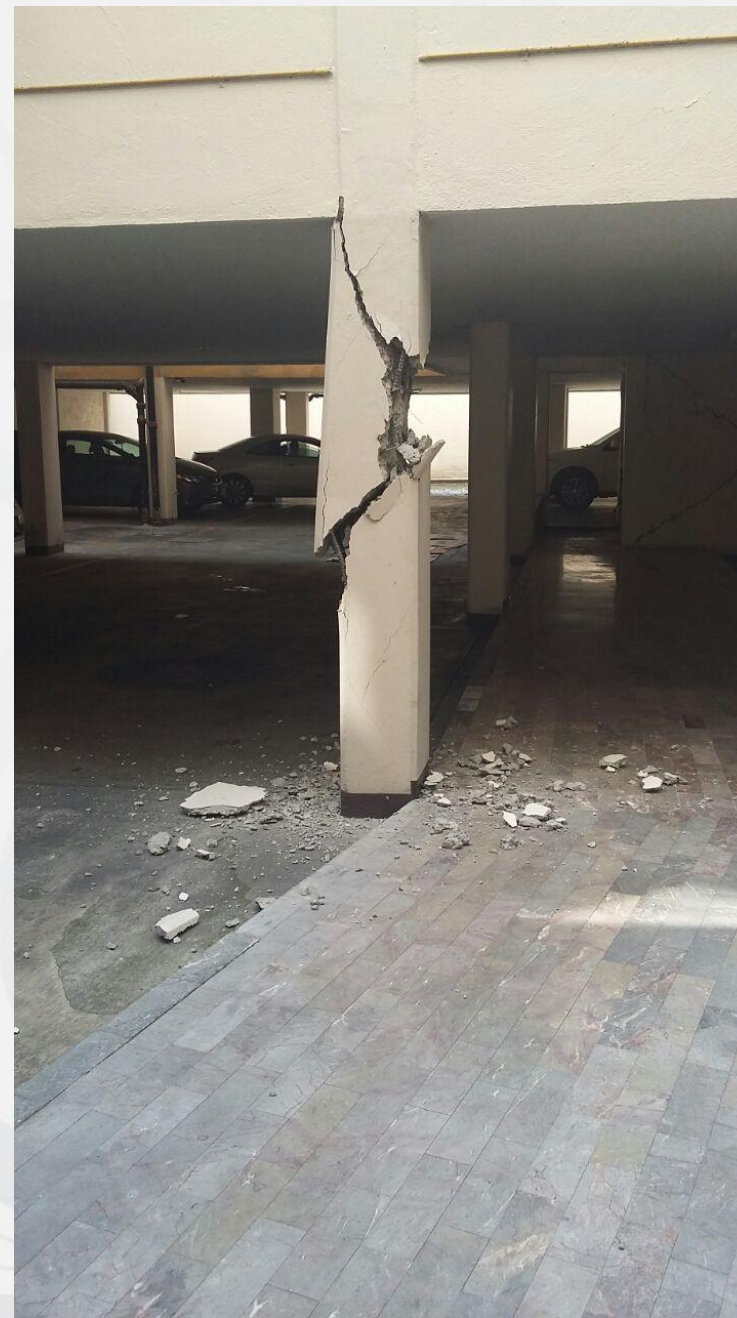
Daño local nivel V

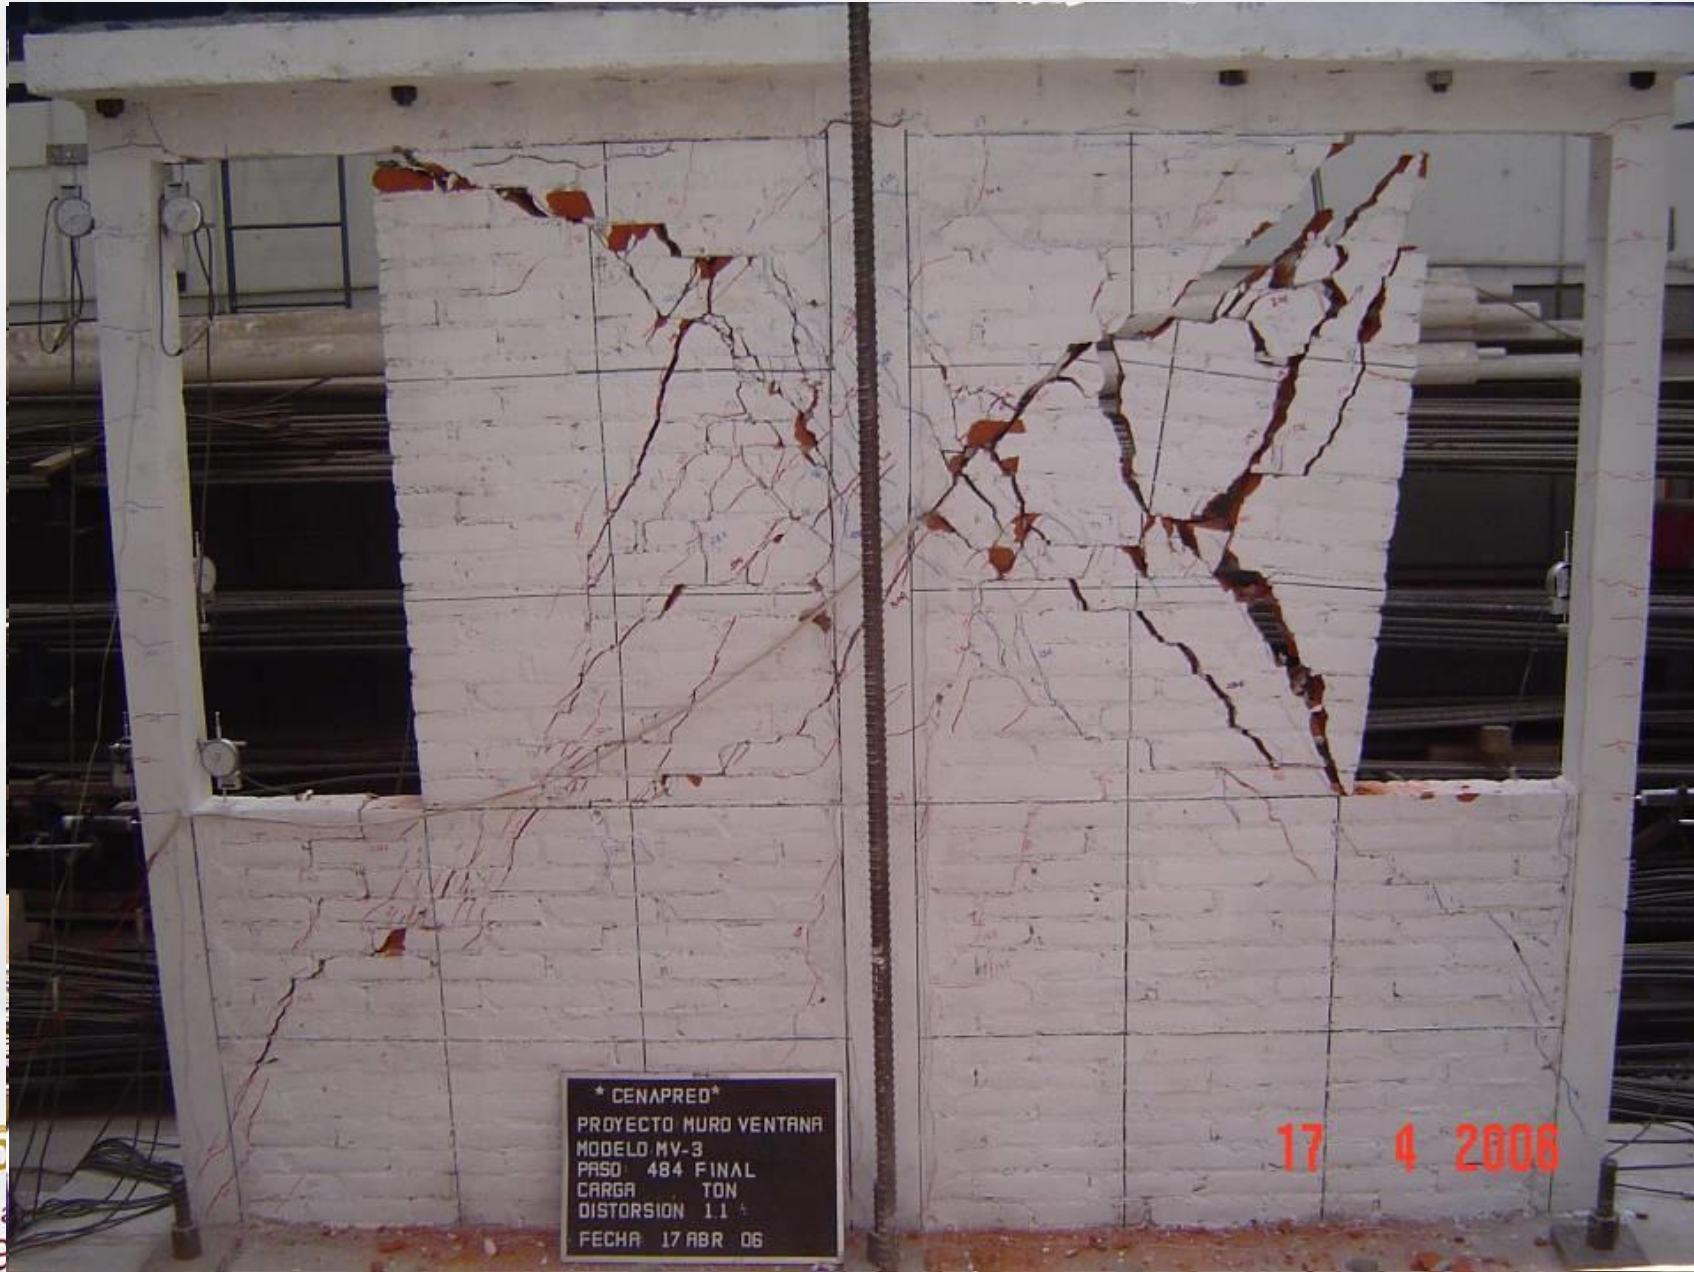
* CENAPRED*
PROYECTO MURO VENTANA
MODELO MV-3
PASO 484 FINAL
CARGA TON
DISTORSION 1.1
FECHA 17 ABR 06

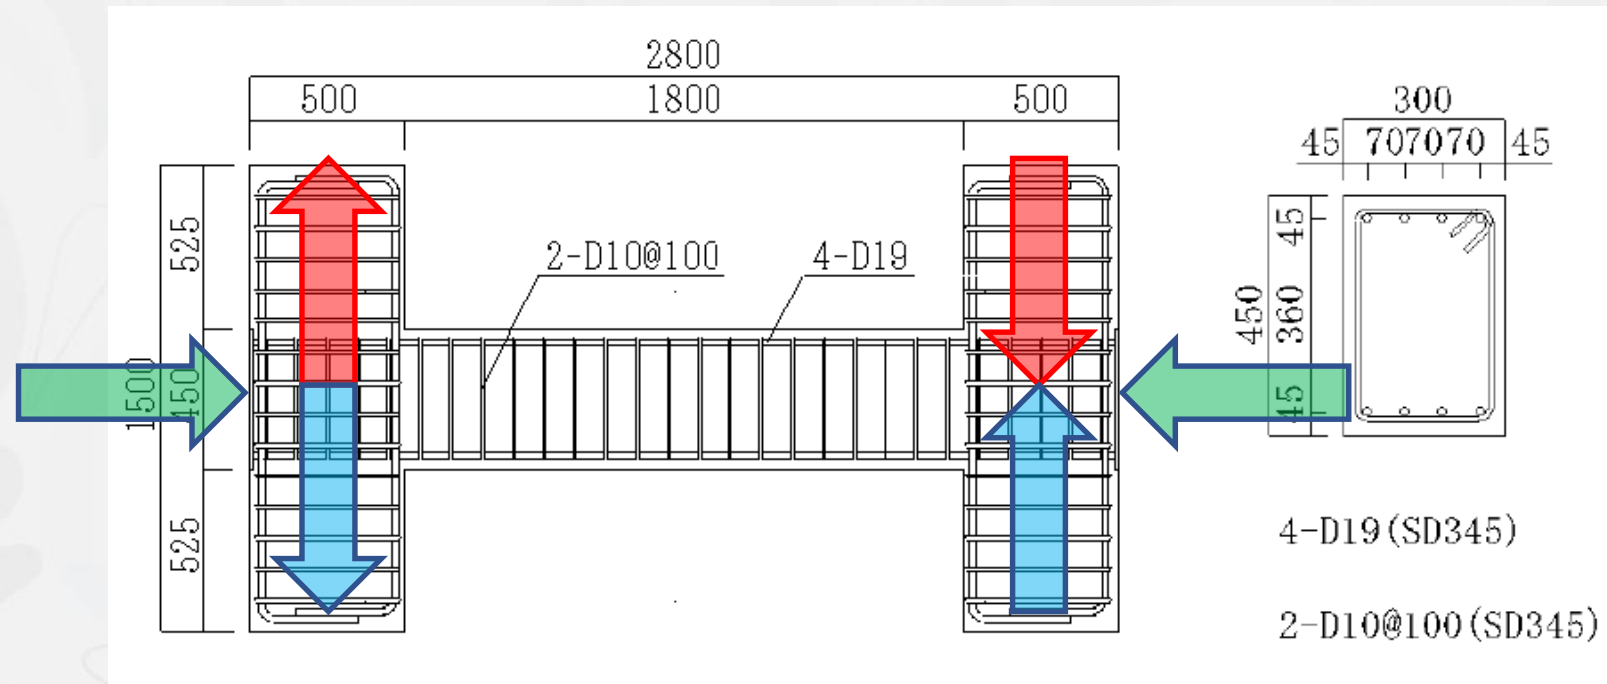
Validación de los niveles de daño y la capacidad residual del elemento

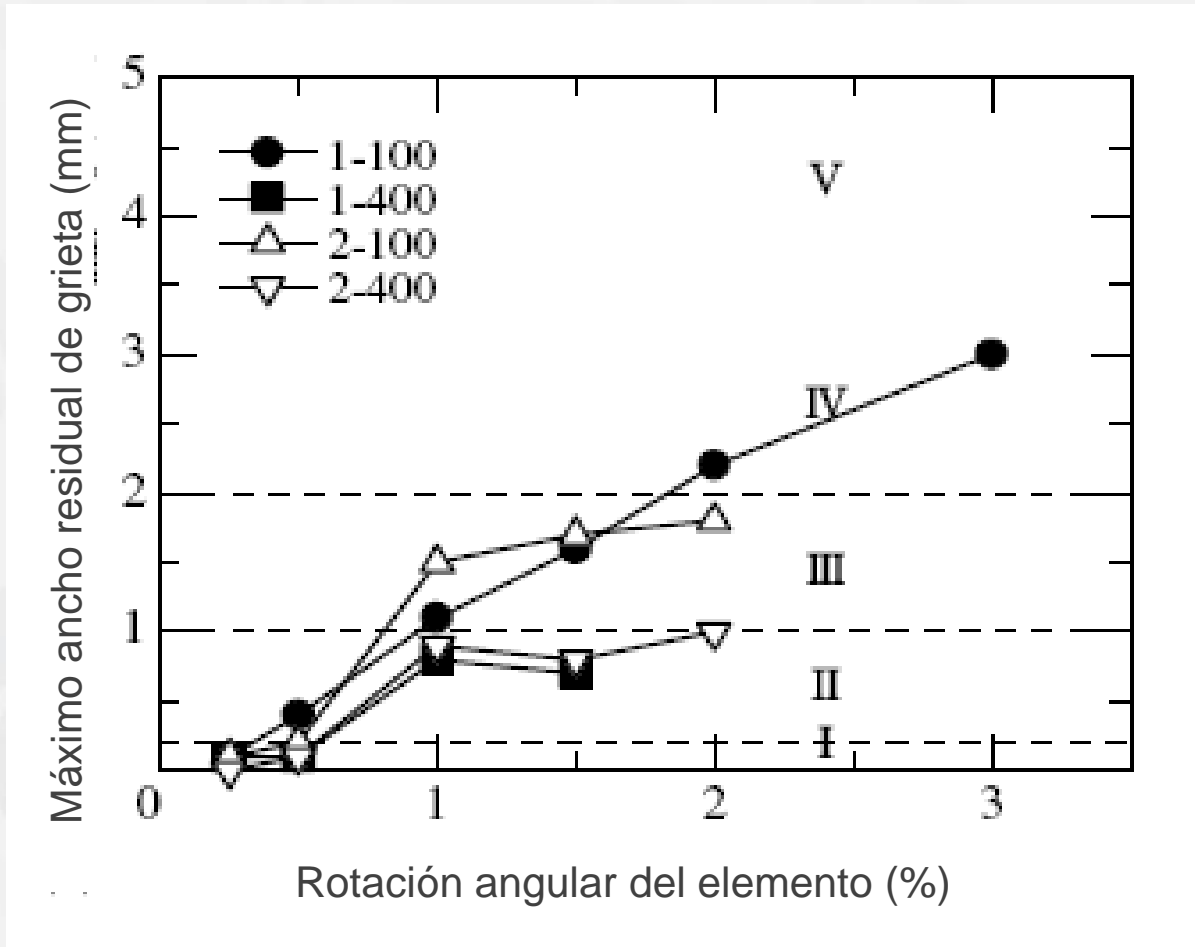
Trabajos experimentales sobre la validación de los niveles de daño y la capacidad residual del elemento

Medición del ancho de grieta

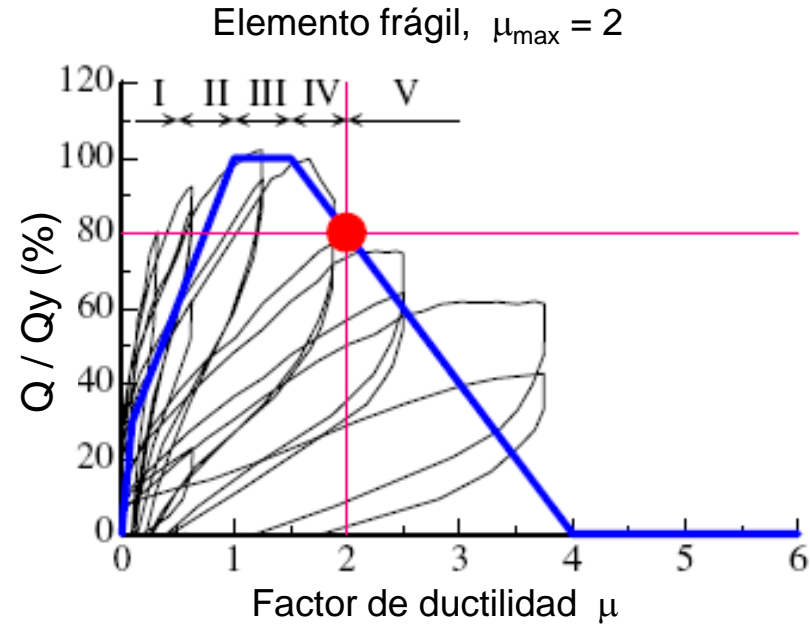
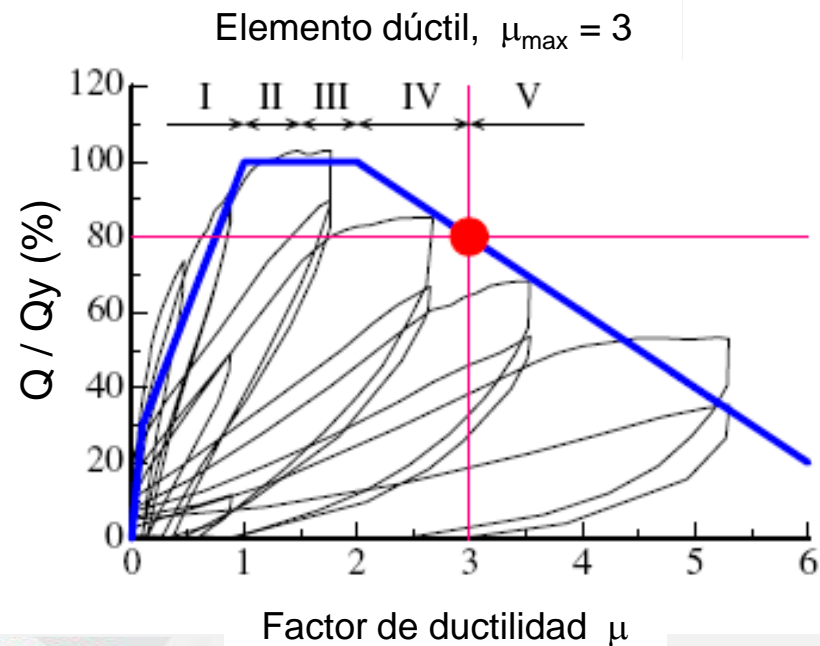
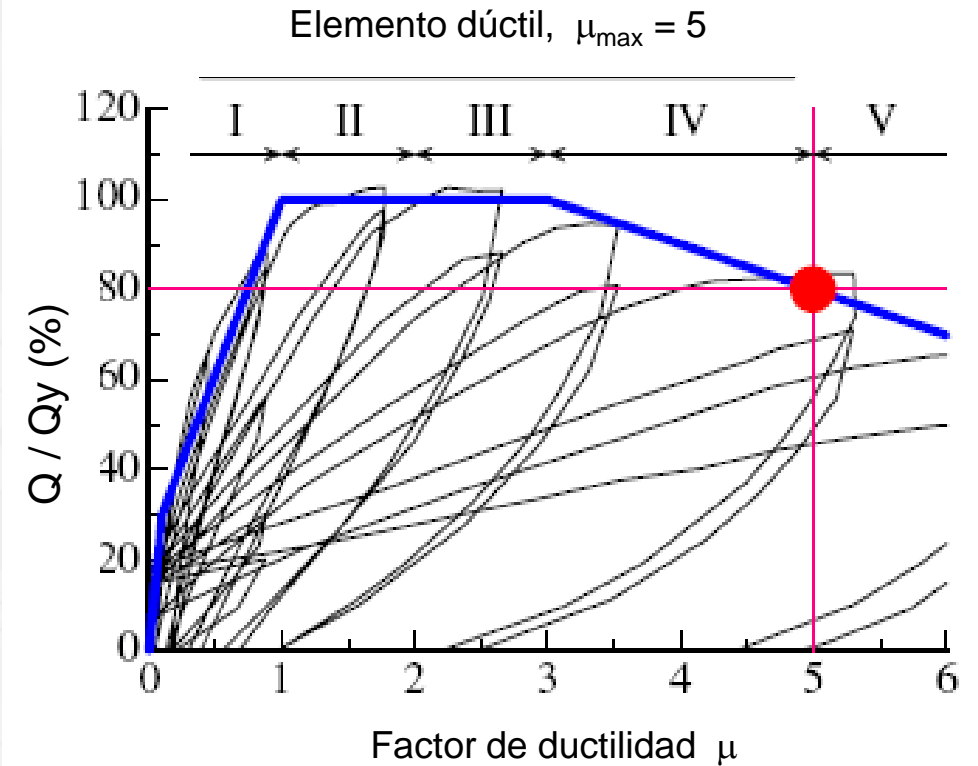
Patrones de comportamiento.

Envolvente de capacidad y clasificación de daño.

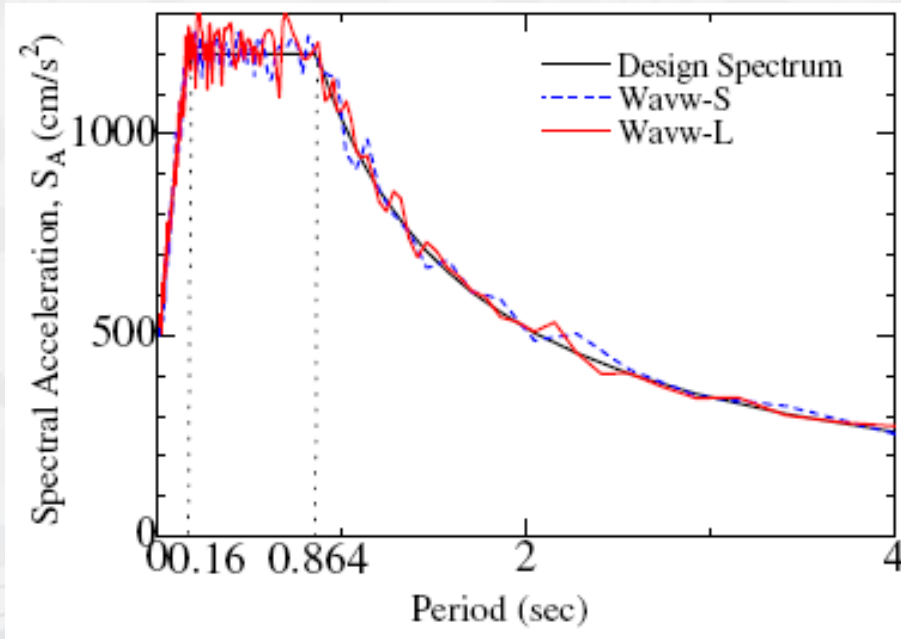
Espectros de aceleración de los registros empleados

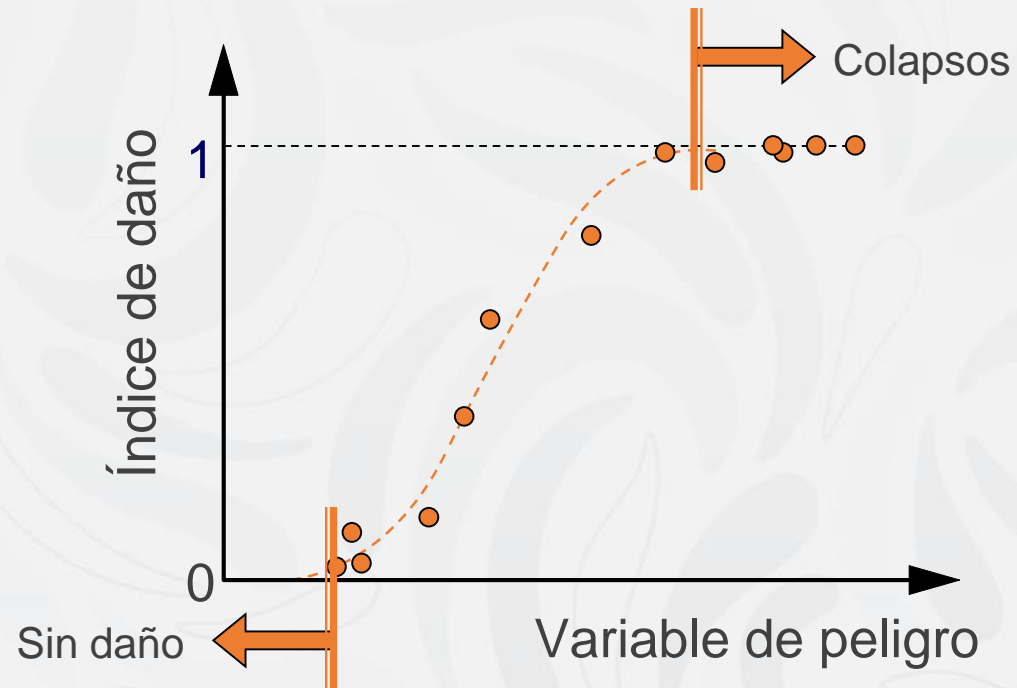
Función de vulnerabilidad

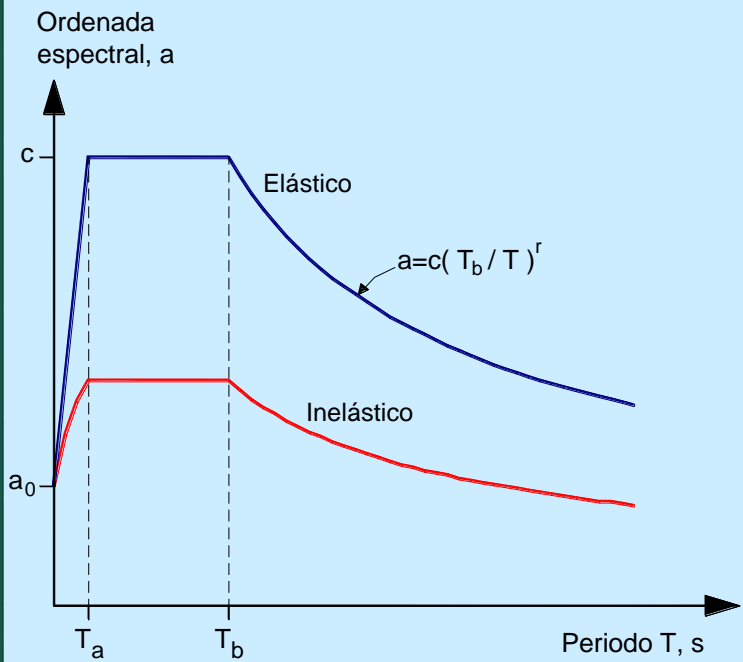
Espectros de diseño
(estructuras del Grupo B)

Zona sísmica	Tipo de suelo	a_0	c	T_a	T_b	r
A	I	0.02	0.08	0.2	0.6	1/2
	II	0.04	0.16	0.3	1.5	2/3
	III	0.05	0.20	0.6	2.9	1
B	I	0.04	0.14	0.2	0.6	1/2
	II	0.08	0.30	0.3	1.5	2/3
	III	0.10	0.36	0.6	2.9	1
C	I	0.36	0.36	0	0.6	1/2
	II	0.64	0.64	0	1.4	2/3
	III	0.64	0.64	0	1.9	1
D	I	0.50	0.50	0	0.6	1/2
	II	0.86	0.86	0	1.2	2/3
	III	0.86	0.86	0	1.7	1

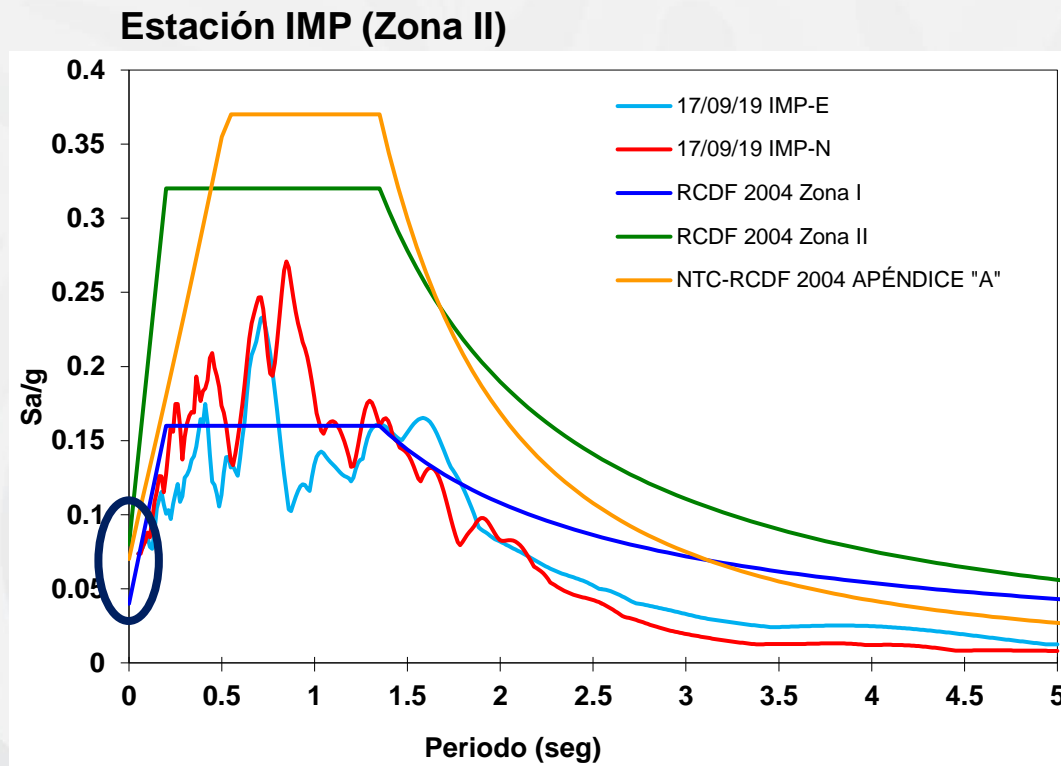
Espectros de respuesta para los canales Norte (N) y Este (E), del sismo del 19 de septiembre, registrados en dos estaciones ubicadas en la CDMX y su comparación con la propuesta de espectros del reglamento RCDF-2004 Zonas I y II, cuerpo principal y las NTC- Apéndice A ($T_s = 1.0$ s)

Cabe destacar que los espectros de diseño están conformados con información de diferentes fuentes. En este caso solo se compara con el evento del 19 de septiembre de 2017.
